Segurança para Elevadores Existentes

Introdução à
aplicação da norma
ABNT NBR
15597:2010

CREA-MG
Conselho Regional de Engenharia
e Agronomia de Minas Gerais

ABEMEC-MG
Associação de Engenharia Mecânica
e Industrial de Minas Gerais

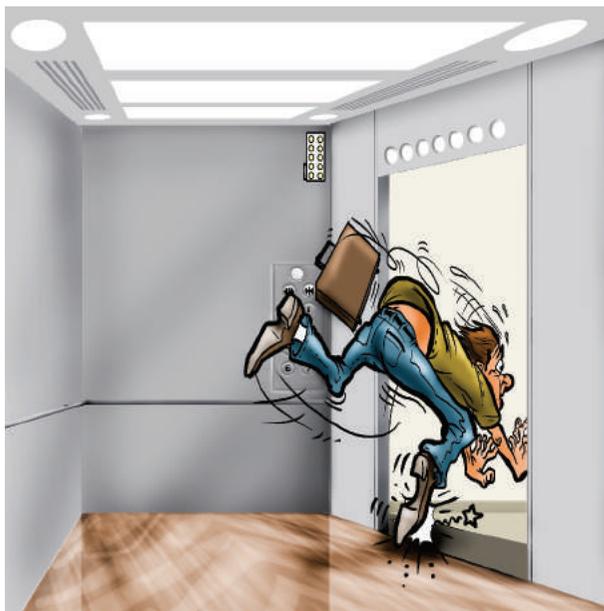
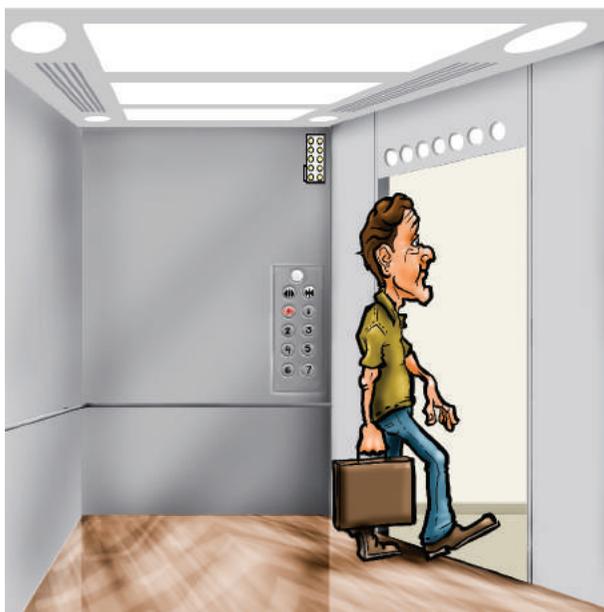
RISCO(S)**3****Sistema de acionamento com exatidão de parada / nivelamento ruim**

O desnivelamento (degrau entre a cabina e a porta de pavimento) pode fazer com que as pessoas tropecem e caiam, ou pior, que batam a cabeça na parede do hall ou dentro do elevador. No caso do cadeirante, que precisa entrar de ré no elevador, este risco pode ser fatal.

Instalar novo painel de comando com controle de velocidade que irá garantir o nivelamento correto. Exatidão de parada em torno de 10 mm.

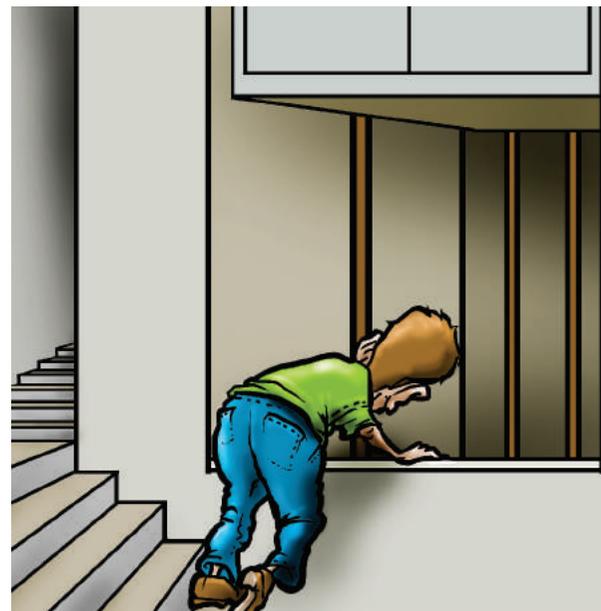
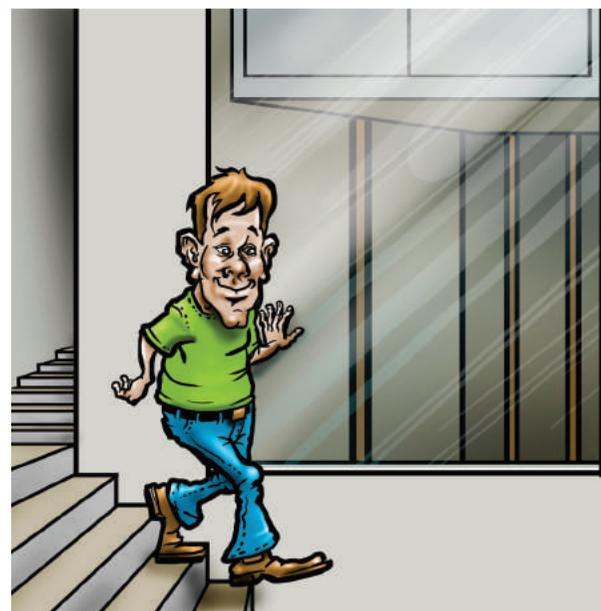
Fechamento da caixa com paredes perfuradas

Caixas abertas e/ ou vazadas que possibilitem a entrada de partes do corpo e objetos no interior das mesmas, trazendo o risco de corte, esmagamento ou até de morte, no caso destes serem impactados pela cabina em movimento.

A solução é um fechamento completo da caixa. Que pode ser feito, por exemplo, com o mesmo material de construção da caixa, mas também com outros materiais que atendam a resistência da norma – vidro plexi ou vidro, assegurando que nada possa adentrar no interior da caixa.

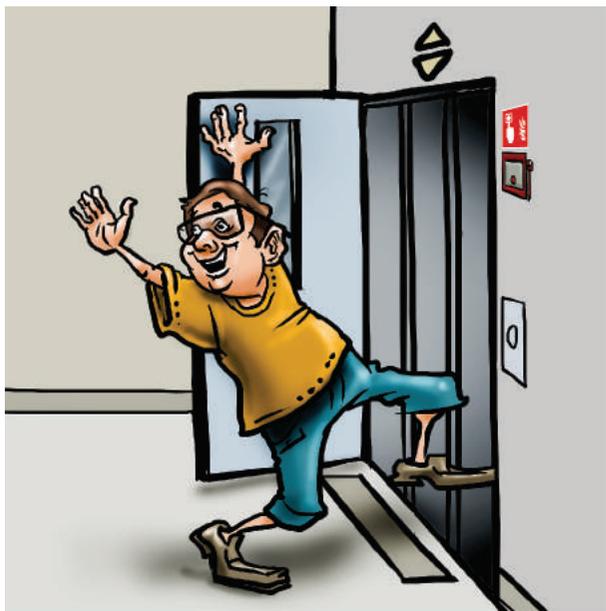
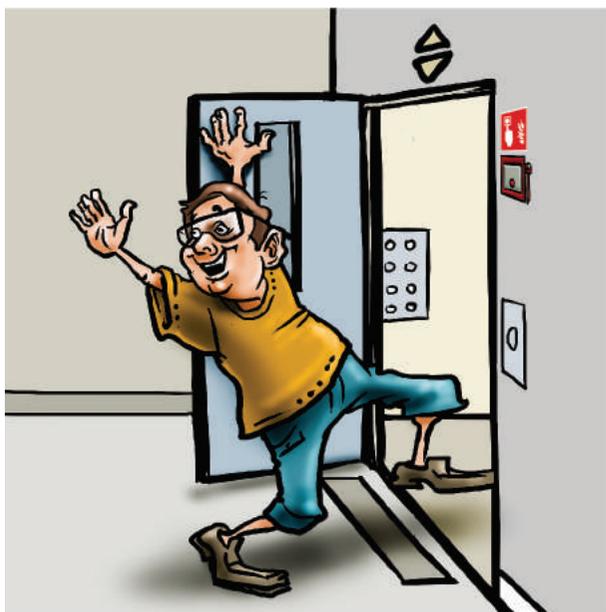
Dispositivo de travamento inseguro nas portas de pavimento

A porta de pavimento (eixo vertical) está fechada, mas não está trancada. Se a pessoa abre a porta e a cabina não se encontra nivelada no mesmo pavimento, o passageiro pode cair no poço e se machucar seriamente ou morrer.

A melhor forma de prevenir este tipo de acidente é instalar fechos que atendam a NM 207:1999 em cada porta de pavimento, em todos os andares.

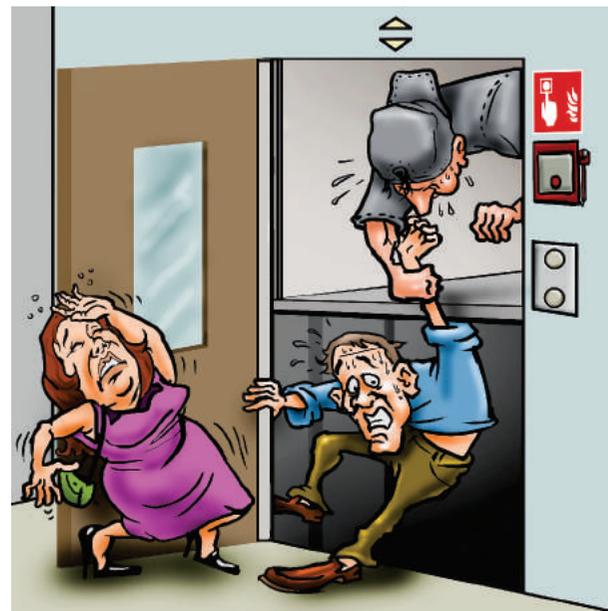
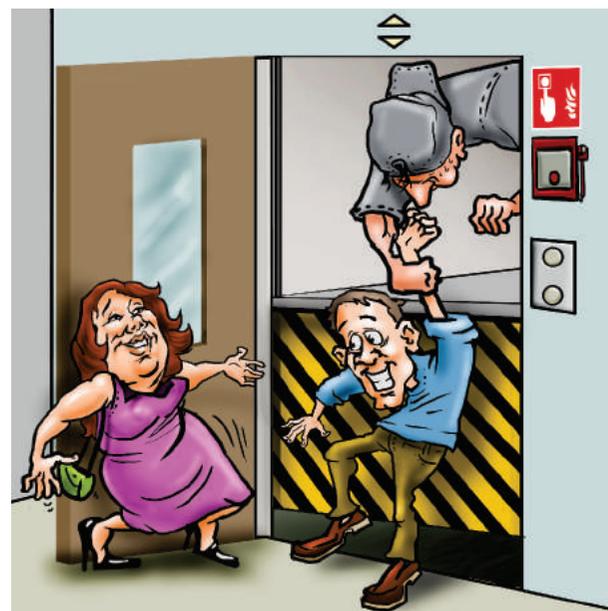
Comprimento inadequado do protetor da plataforma

Resgate de passageiros presos no interior da cabina quando a mesma parou acima ou abaixo do pavimento esperado. A pessoa pode cair no poço na tentativa de ser resgatada.

Um protetor é instalado abaixo da soleira da cabina. No caso de parada da cabina entre 2 andares, se os passageiros tentarem sair, pulando no pavimento, podem perder o equilíbrio e cair dentro da caixa, caso o protetor de soleira não seja suficientemente longo. A altura do protetor de soleira deve ser superior a 0,75 m.

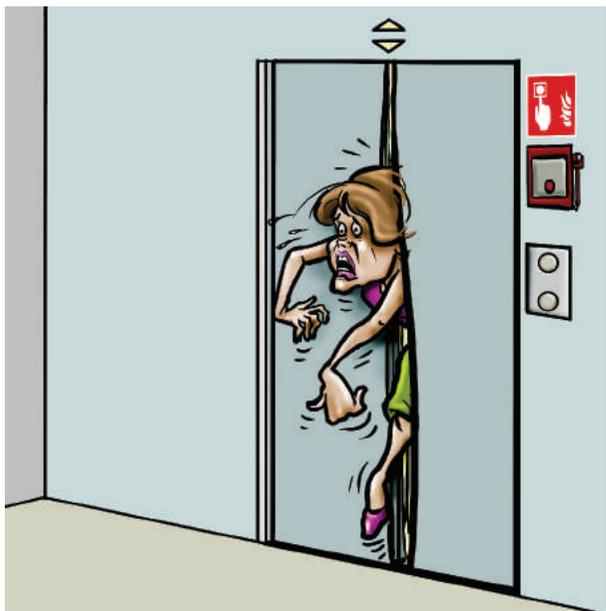
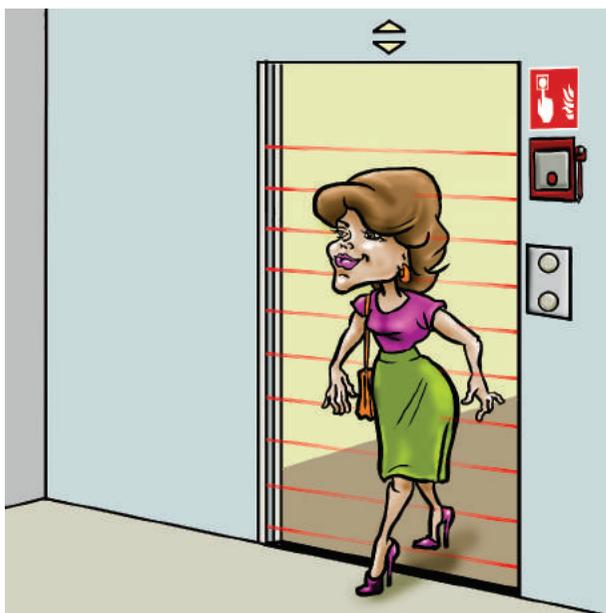
RISCO(S) 30**Dispositivos de proteção inexistentes e inadequados nas portas automáticas**

A pessoa está passando pelas portas quando elas começam a se fechar. As portas automáticas fecham forte e rapidamente, atingindo o corpo do passageiro que estiver entrando ou saindo da cabina. Pessoas debilitadas, crianças, idosos ou deficientes podem ter fraturas pelo choque ou pela queda subsequente.

Portas acionadas por motor devem ter um dispositivo de proteção de fechamento adequado que detecta a presença de um corpo no caminho e reabre ao mais leve toque ou antes. Geralmente, para este fim, sensores de luz são instalados.

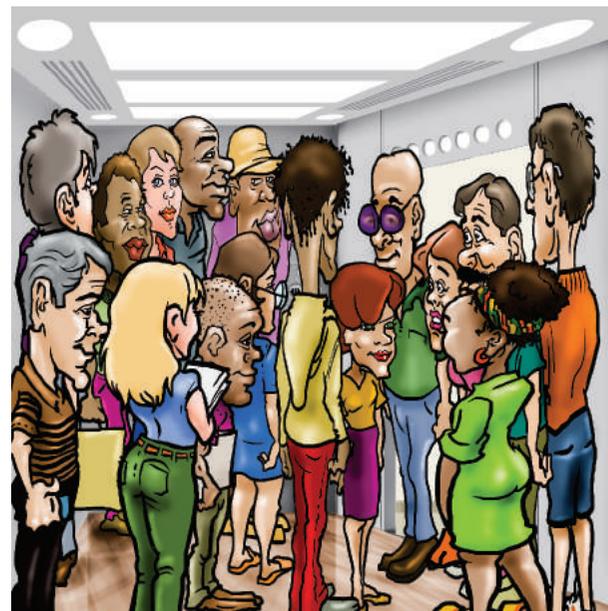
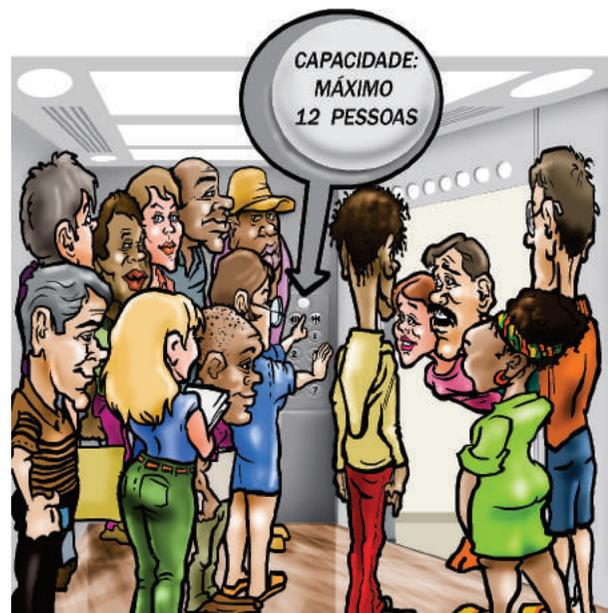
Área da cabina maior que a máxima permitida pela norma em relação à carga nominal

O elevador não é usado da forma adequada; a cabina está sobrecarregada com pessoas e/ou carga. A cabina ultrapassa o ponto do destino.

Para a prevenção de uma sobrecarga por passageiros ou carga, o equipamento deve estar sinalizado com a capacidade máxima. Se houver redução da capacidade, a área livre da cabina deve ser limitada. Além disso, o elevador deve ser equipado com dispositivos que impeçam a partida normal, incluindo o renivelamento, no caso de desnível da cabina.

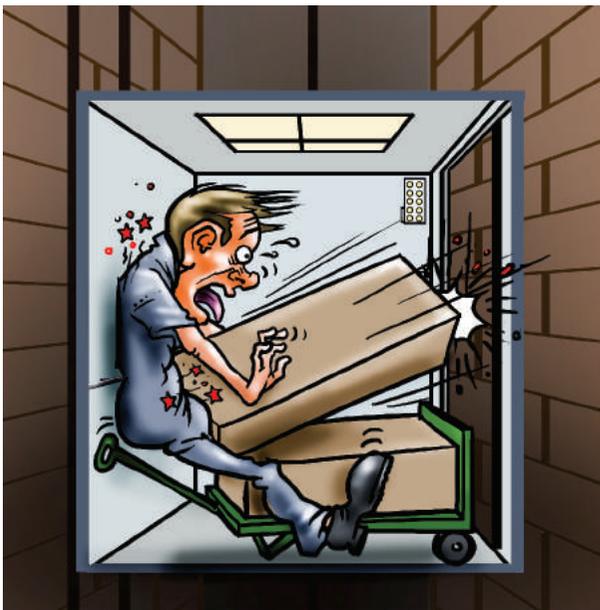
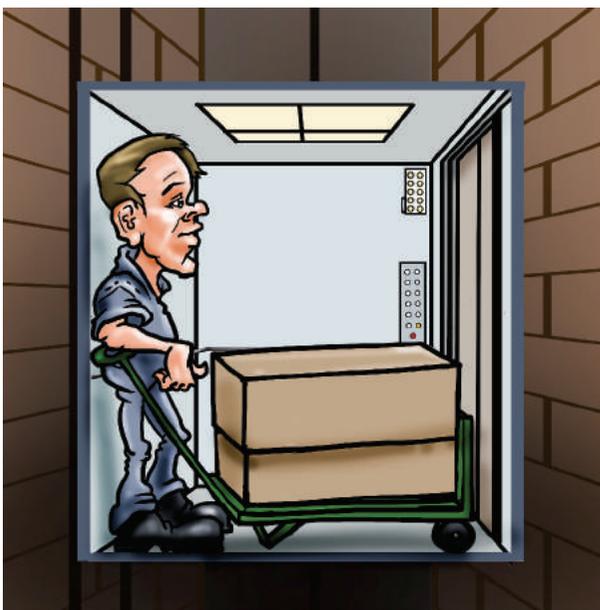
RISCO(S) 40**Cabina sem portas**

A ausência de portas de cabinas faz com que as paredes da caixa de corrida passem em alta velocidade. Ninguém deve tocar esta superfície que se move. O que frequentemente ocorre na ausência da porta de cabina é que uma pessoa que está transportando um objeto grande, assim como uma grande caixa, é bruscamente imprensada contra a parede de trás do elevador. Se o elevador parar naquela posição, a pessoa não conseguirá alcançar os botões. Tais acidentes acontecem todos os anos em equipamentos sem portas de cabina instaladas.

Os elevadores devem ser equipados com portas de cabina, protegendo os passageiros do contato com superfícies em movimento.

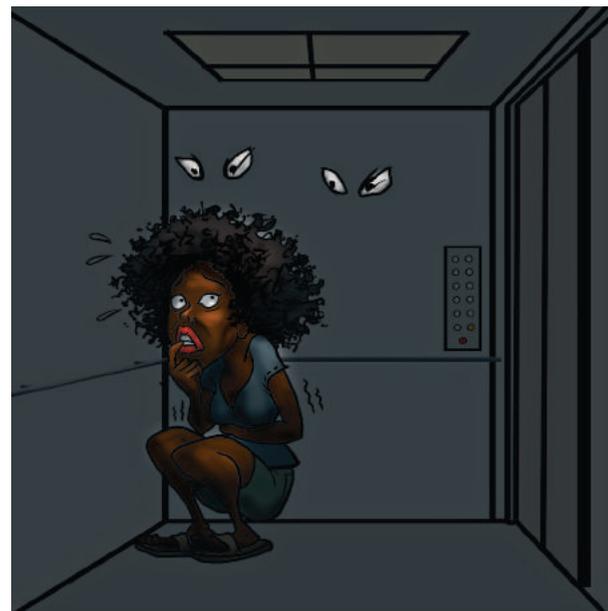
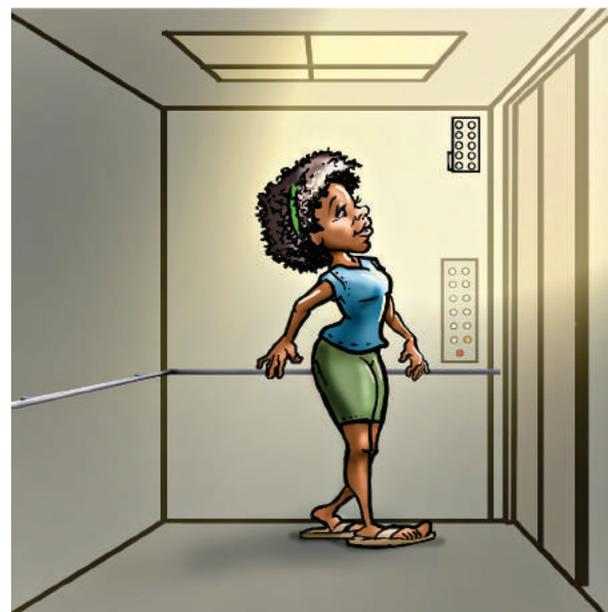
Iluminação de emergência inexistente ou inadequada na cabina

No caso de falta de energia, o passageiro nem sempre tem uma fonte de luz à mão, no interior da cabina. Fica então difícil encontrar o botão do alarme ou intercomunicador para chamar por ajuda. Pânico pode ser o resultado.

Todos os elevadores devem ser equipados com iluminação de emergência para o caso de falta de energia.

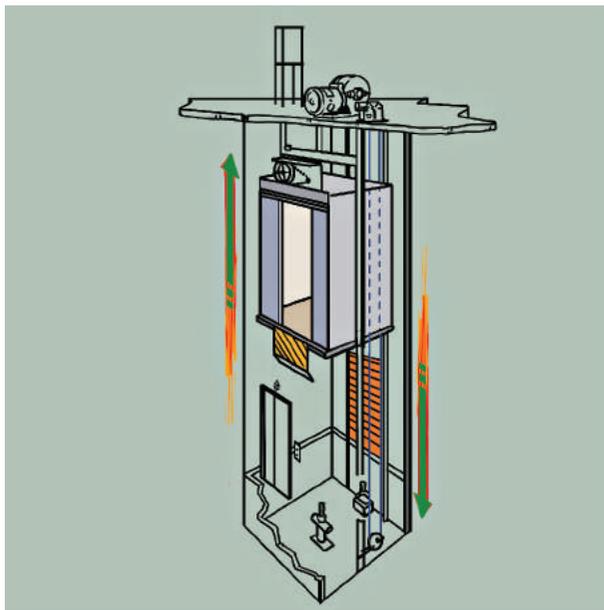
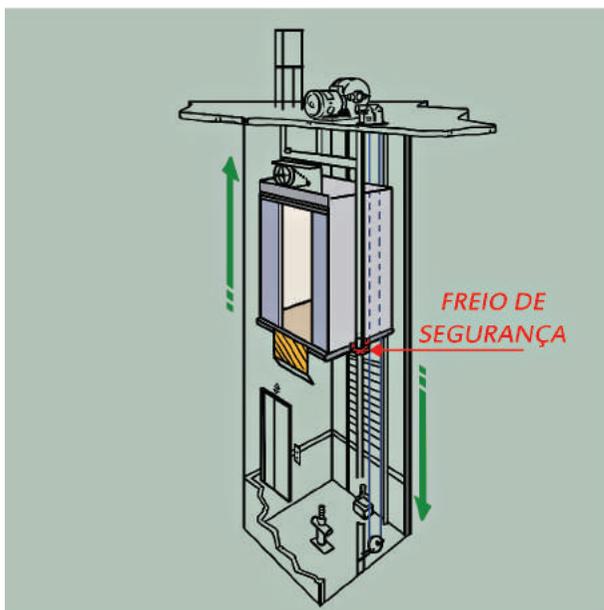
RISCO(S) 50**Freio de segurança e/ ou limitador de velocidade inexistentes ou inadequados nos elevadores elétricos**

Alta velocidade para baixo ou queda livre da cabina devido à falta de tração para cima, quebra da polia de tração, falha do freio da máquina, etc. Se o freio de segurança não funciona, o elevador está em queda livre e pode causar acidentes sérios ou até fatais.

Deve haver nos elevadores, segundo as normas de segurança, freio de segurança e limitador de velocidade que parem o elevador no caso de queda livre.

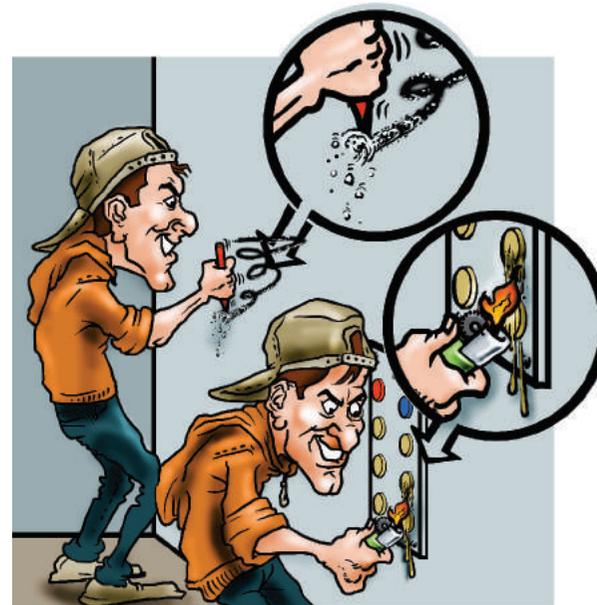
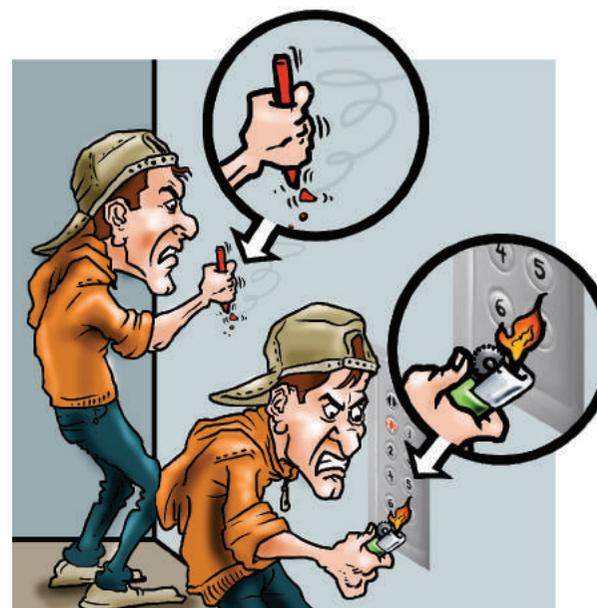
Resistência a vândalos inadequada ou inexistente

Pessoas mal-intencionadas podem, por exemplo, queimar botões feitos de variedades de plástico sem resistência ou amassar e arranhar as portas e as paredes das cabinas.

Os elevadores devem ser fabricados com materiais resistentes e devem seguir as normas. Botões soltos ou com ressaltos devem ser evitados e substituídos por botões de metal ou de outro material resistente, alinhados com a superfície da botoeira. Portas de vidro e espelhos da cabina devem ser feitos de vidro de segurança reforçado ou equivalente.

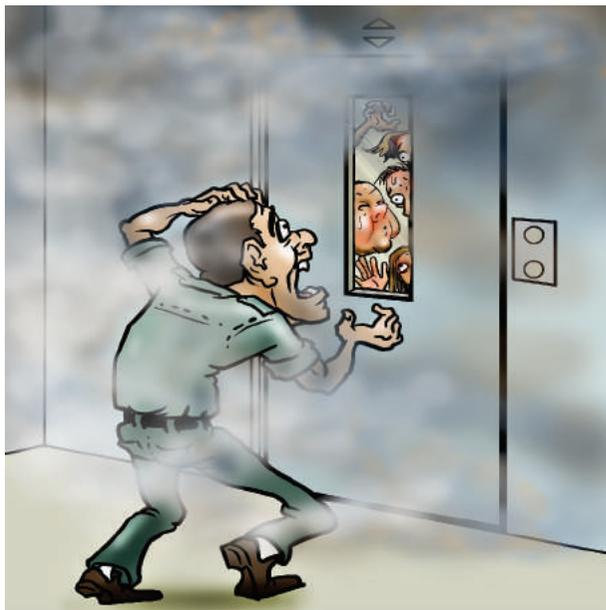
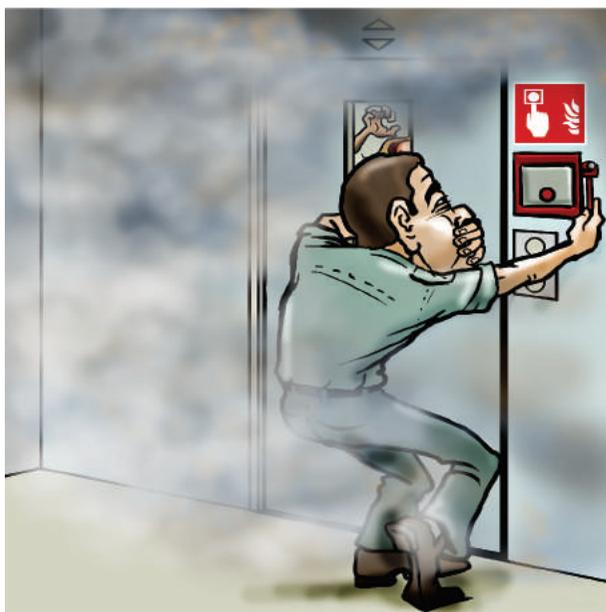
RISCO(S)**5****Funções de controle em caso de incêndio
inexistentes ou inadequadas**

Em caso de alarme de incêndio e detecção de fumaça no prédio, o elevador, após acionamento do dispositivo adequado, deve automaticamente ir para o andar da saída, abrir as suas portas e lá permanecer à disposição dos bombeiros que, após ter acesso ao prédio, utilizarão uma chave que permita o controle e uso do elevador.

Os elevadores devem ser equipados com funcionalidades de segurança para o caso de incêndio – dispositivo específico que garanta a viagem automática do elevador ao andar de saída –, além de possuir chave de acesso e controle para uso dos bombeiros.

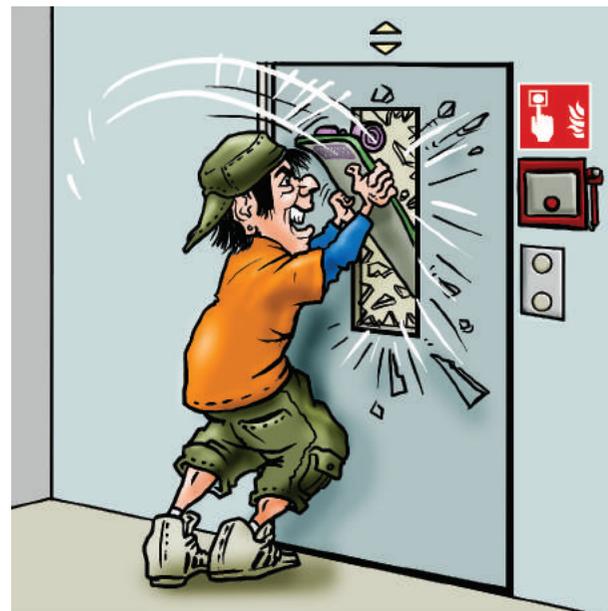
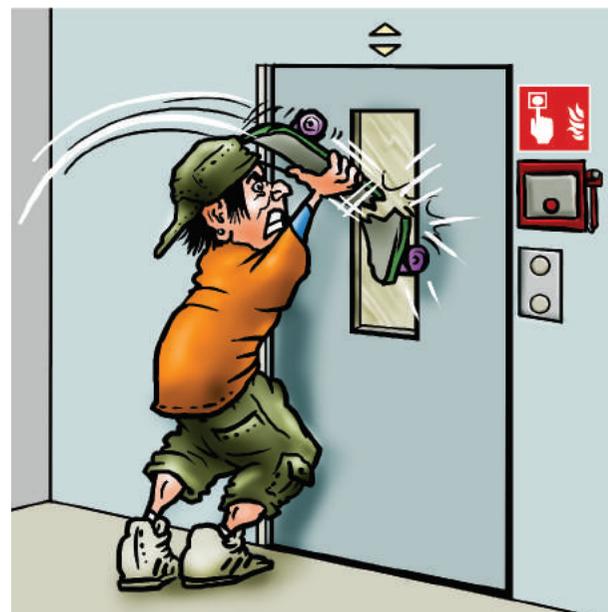
Vidro inadequado nas portas

Vão livre ou vigias em portas de pavimento de elevador devem ser fechadas por vidro laminado de segurança ou vidro aramado, impossibilitando a quebra deste vidro por impacto, deixando espaço para passar parte do corpo ou objetos pela abertura. Há risco de queda dentro do poço, amputação de membros, ferimentos sérios ou até mesmo morte.

Todos os elevadores com aberturas e vão livre em portas de pavimentos devem ser fechados com vidro de segurança laminado ou aramado.

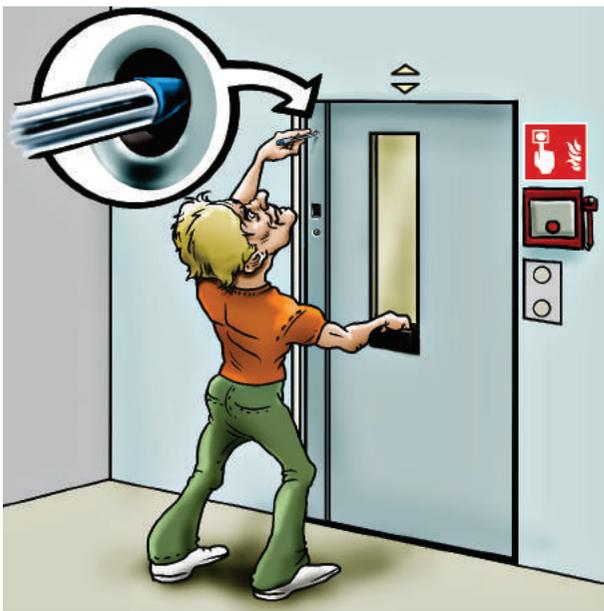
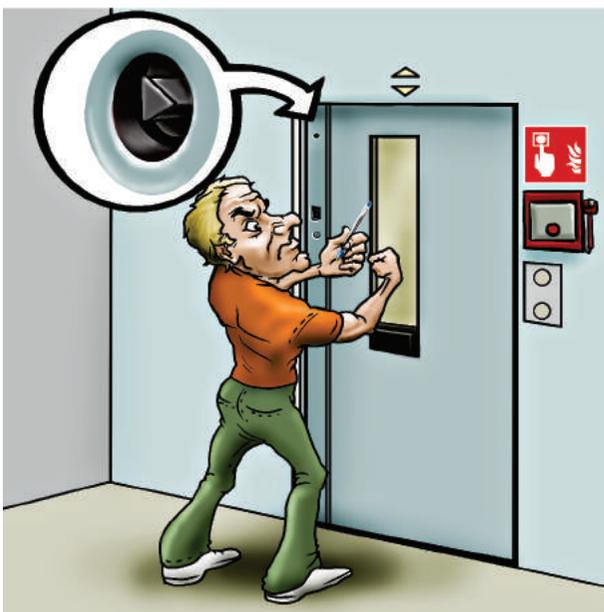
Dispositivos de travamento inadequados em portas de acesso para a caixa e poço

Pessoas não autorizadas ou não capacitadas têm acesso à caixa de corrida ou ao poço do elevador e são atingidas por partes que se movem.

Para evitar que pessoas não autorizadas acessem a caixa dos elevadores, as portas de pavimento devem ter sistema de segurança apropriado, que atenda a norma, com acesso por dispositivo: chave especial diferente das encontradas em lojas e que permita o acionamento das portas de pavimento do elevador somente aos capacitados, que estejam com a chave adequada.

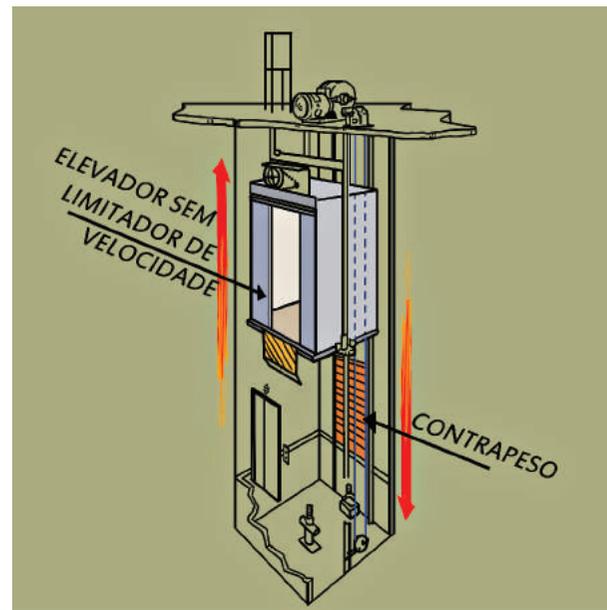
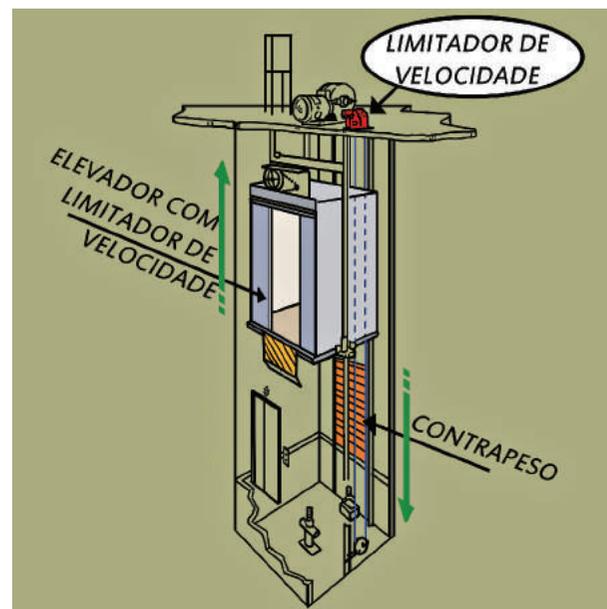
Meios de proteção inexistentes contra excesso de velocidade do carro ascendente nos elevadores com acionamento de tração com contrapeso

Aceleração descontrolada para cima devido às falhas no conjunto de acionamento. Os passageiros ou Técnicos são feridos pelo impacto da cabina no fim da caixa de corrida.

Os elevadores de tração por contrapeso devem ser equipados com os dispositivos de proteção necessários para atuar nos casos da aceleração descontrolada para cima, conforme avaliação caso a caso.

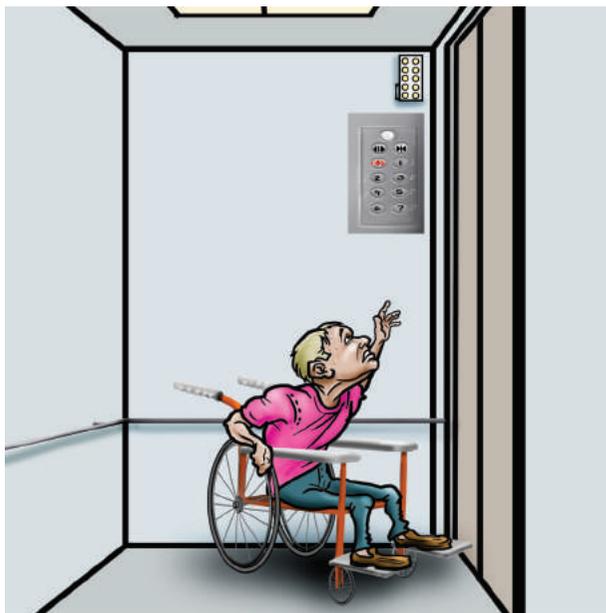
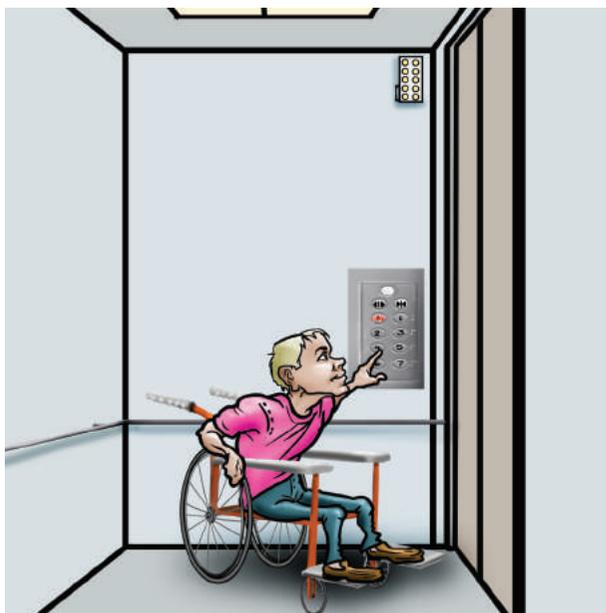
Acessibilidade limitada ou inexistente para pessoas com deficiência

Elevadores mais antigos não costumam ajudar as pessoas com necessidades especiais. A largura da porta ou a distância/altura das botoeiras podem fazer com que o elevador seja inacessível para uma pessoa em cadeira de rodas, por exemplo.

Os elevadores devem ser fabricados ou adaptados de forma a garantir acesso a TODOS. Um bom guia pode ser encontrado na norma NBR NM 313:2007..

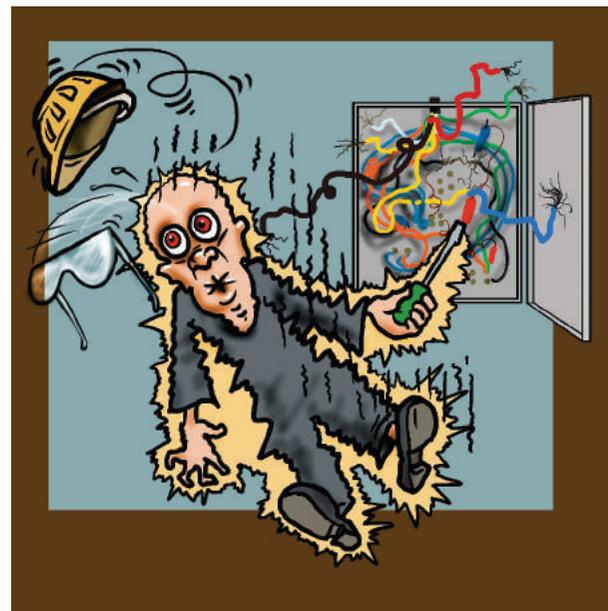
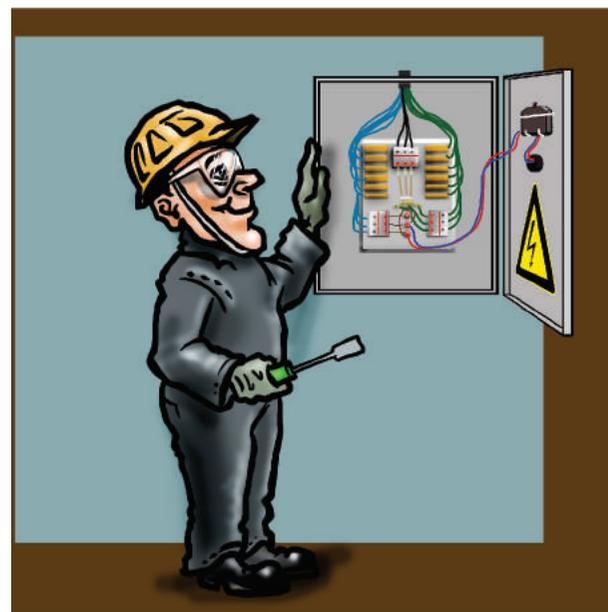
Proteção insuficiente contra choque elétrico e/ ou marcação de equipamento elétrico, avisos inexistentes.

O quadro de força elétrica pode ser antigo e a sua fiação e acionamento perigosos para se trabalhar ou até mesmo para se aproximar.

Todos os quadros elétricos e fiações devem ser atualizados para atender a norma mais recente.

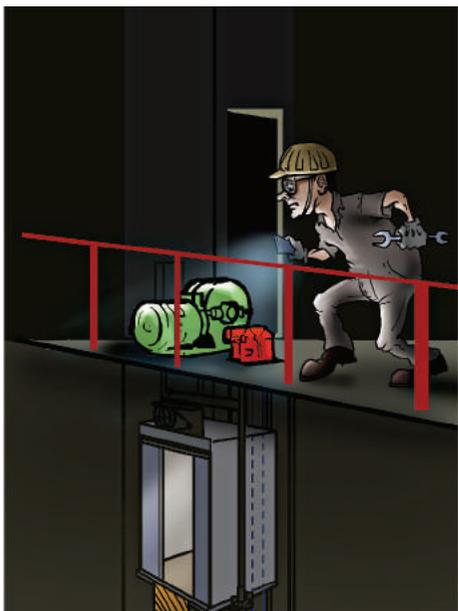
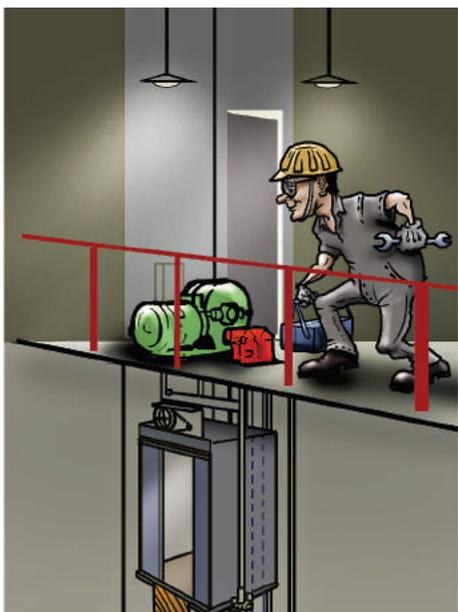
Iluminação da caixa existente ou inadequada e Iluminação inadequada da casa de máquinas ou casa de polias

Casa de máquinas, caixa de corrida e poços dos elevadores são locais de trabalho para técnicos e inspetores e podem ser um espaço perigoso para se trabalhar se não forem iluminados corretamente.

Todos os locais onde se realizarão trabalhos devem ser iluminados com condições de luminosidade que atendam a norma mais atual.

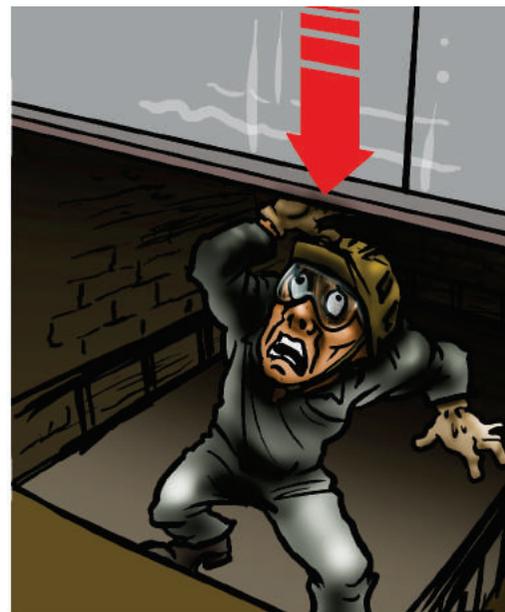
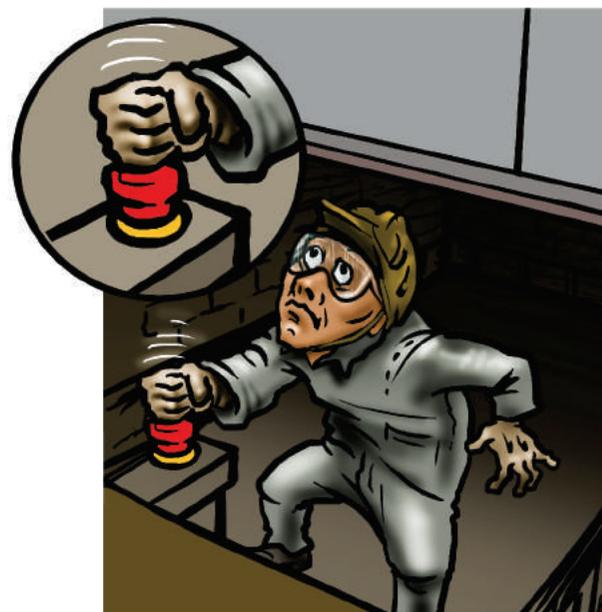
Folgas de segurança insuficientes na última altura e no poço

Os Técnicos e Inspectores que trabalham nos elevadores podem ser prensados entre o topo da cabina e o teto da caixa ou no poço, se não houver espaço suficiente para sua proteção de forma que eles possam ficar de pé, agachados ou deitados, realizando as manobras de segurança apropriadas.

É preciso haver espaço suficiente entre o teto da caixa e o topo da cabina e no outro extremo, fundo da cabina e poço, para a proteção dos Técnicos e Inspectores. Deve haver um botão de parada no teto da cabina e no poço, incluindo também uma caixa de inspeção no teto da cabina com dispositivos de parada imediata facilmente acionáveis em caso de necessidade.

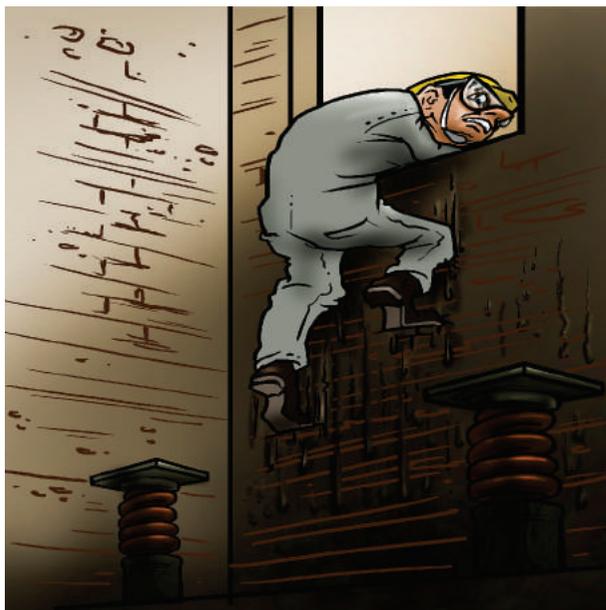
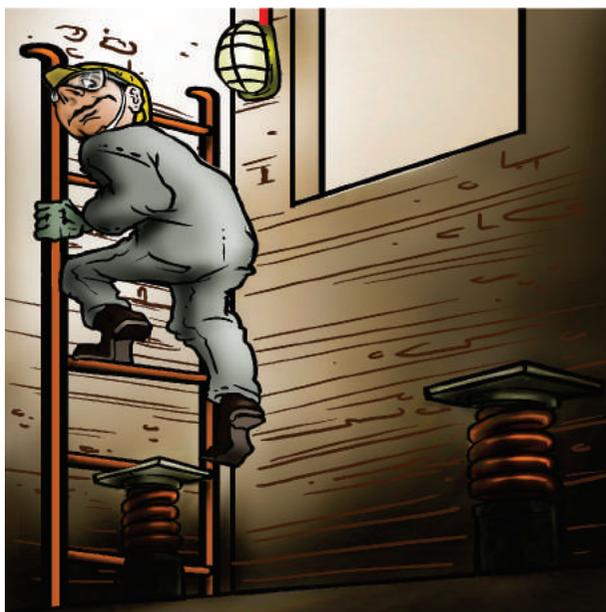
Superfície vertical inadequada abaixo das soleiras de portas de pavimento e acesso inseguro ao poço

O acesso ao poço pode ser arriscado, suas paredes e seu fundo podem estar em péssimas condições de acabamento, com lixo, óleo ou resíduos líquidos acumulados. Pode também estar sem iluminação e não ter a escada para acesso, com risco de queda de altura.

O poço deve estar iluminado e sempre limpo, com as paredes em boas condições de acabamento. Uma escada deve ser instalada.

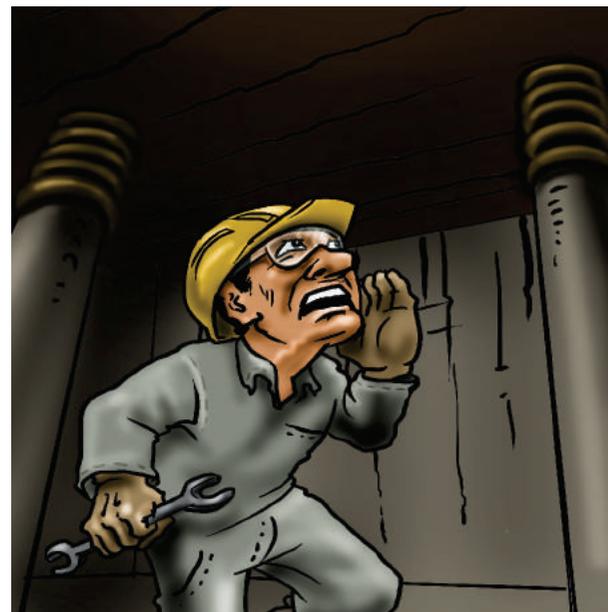
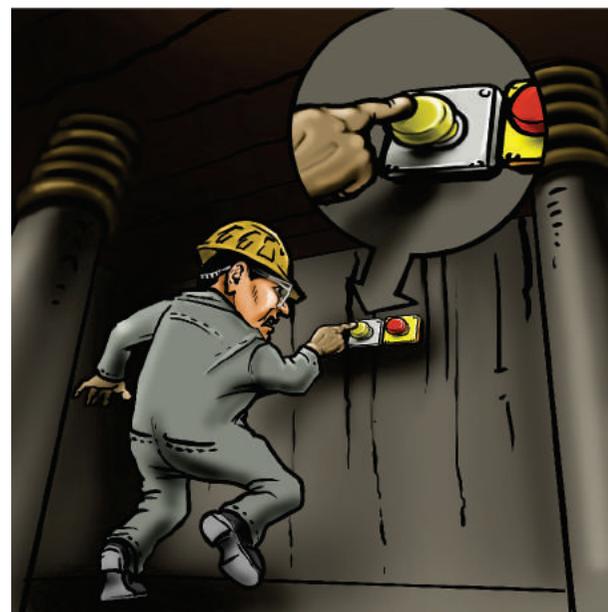
Sistema de alarme inexistente no poço e no teto da cabina

Instalar um sistema de alarme adequado no poço e no teto da cabina.

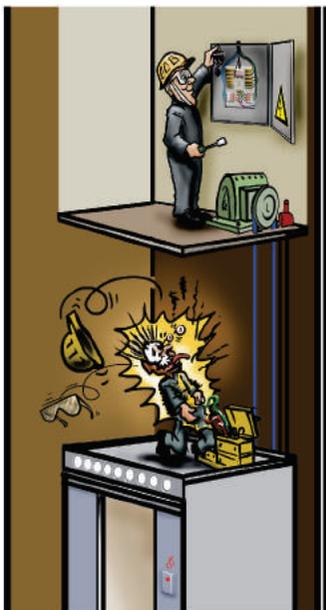
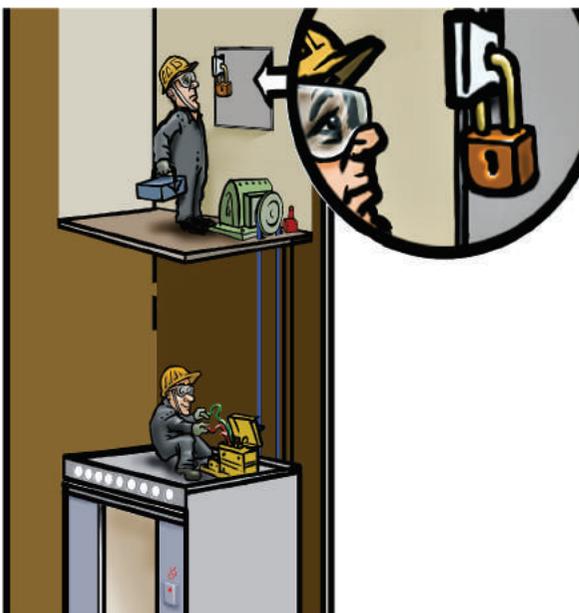
Inexistência de um dispositivo de travamento mecânico na posição desligado com porta-cadeados do interruptor principal

Uma pessoa liga o elevador no quadro de força da Casa de Máquinas quando outra está trabalhando com ele. Resultado: o Técnico da manutenção ou inspeção é colocado em risco. Os Técnicos podem se machucar devido a riscos mecânicos, de movimento ou elétricos.

O interruptor principal deve ser travado por bloqueio mecânico enquanto os Técnicos estão trabalhando com o equipamento.

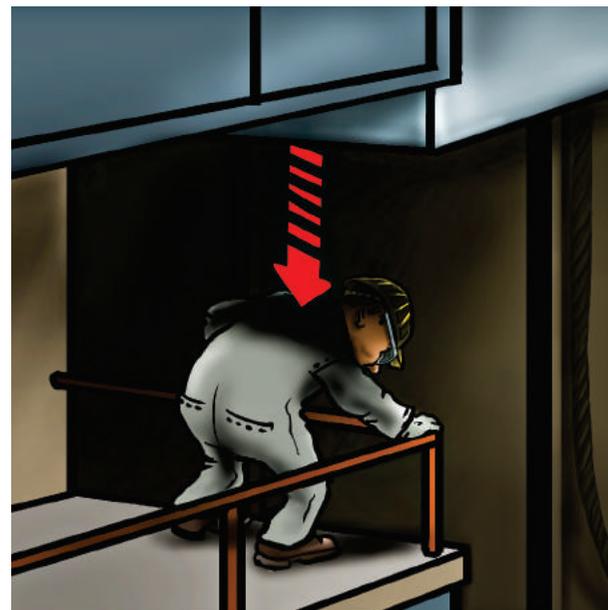
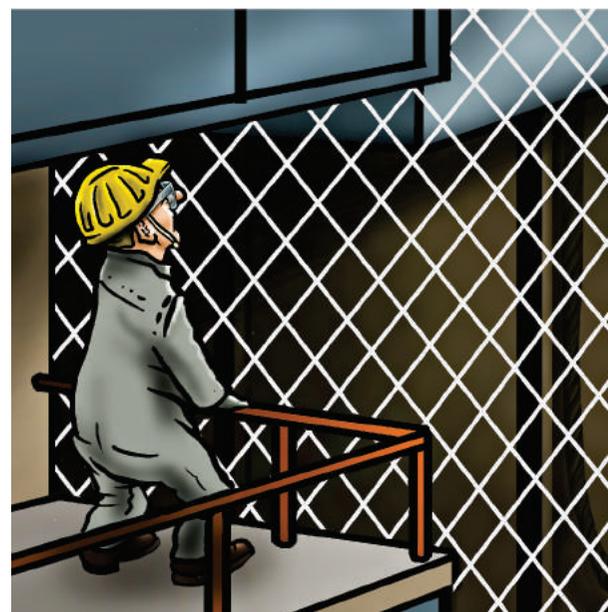
O Técnico trabalhando numa caixa com mais de um elevador pode ser atingido pela cabina ou por parte que se mova de outro elevador que não seja o que ele está trabalhando. Ele pode também cair na caixa ao lado se não existir uma balaustrada, guarda-corpo e/ou divisão adequada, como uma parede.

Se existem dois ou mais elevadores adjacentes, balaustradas e divisões devem ser instaladas nos lugares necessários. O Técnico deve estar protegido de queda por um guarda-corpo.
